**Doprůzkum a analýza rizik – lokalita Tylovice,
Rožnov p. Radhoštěm**

Příloha č. 6

Vyhodnocení čerpací zkoušky

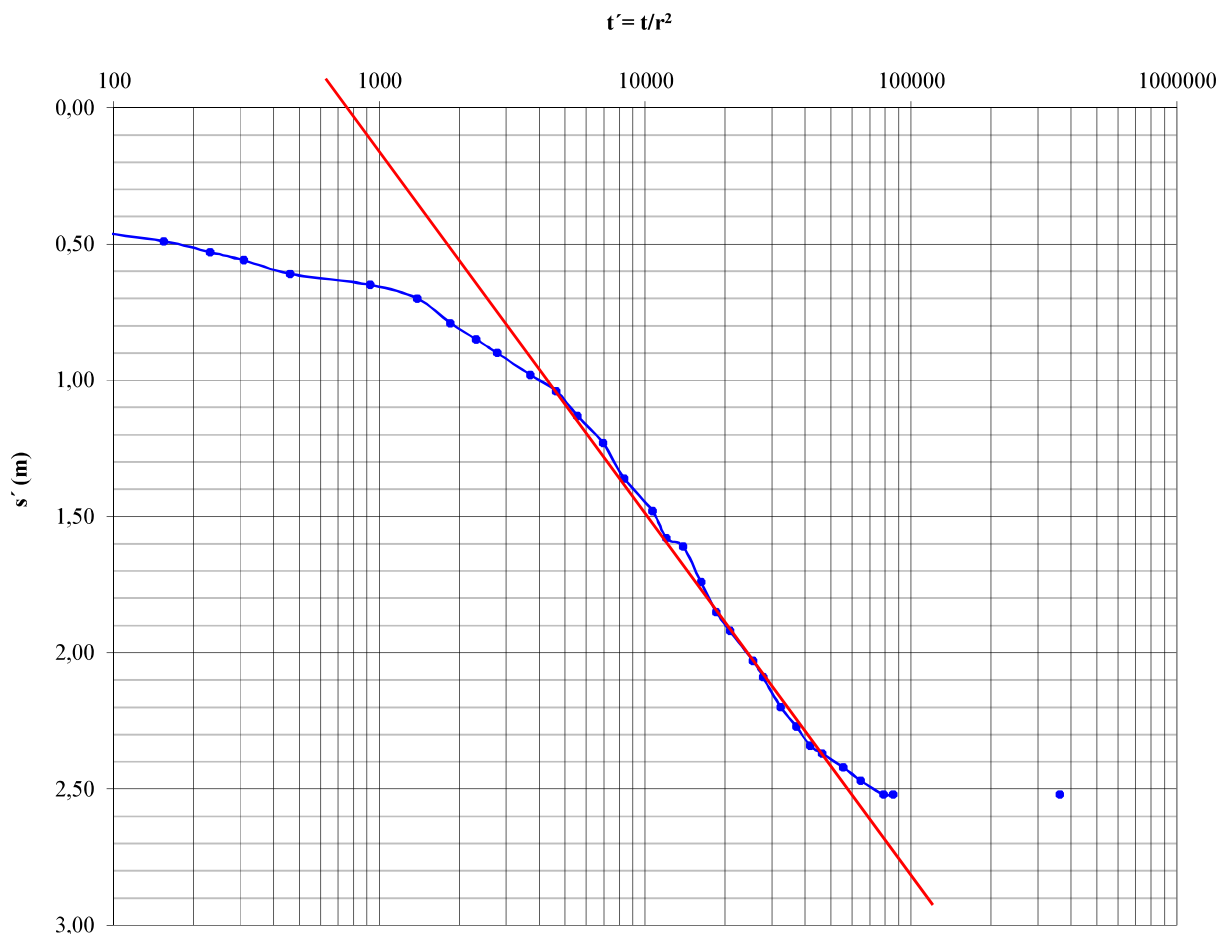
**Grafické vyhodnocení čerpací zkoušky
realizované ve vrtu HM-2**

Vydatnost čerpání:	$Q_{\text{prům}} = 0,1$ [l/s]
Doba čerpání:	$t = 3$ hod 5 min
Doba stoupání:	$t = 2$ hod 20 min
Mocnost zvodně:	$M = 2,5$ [m]
Dosažené snížení:	$s = 2,52$ [m]
Transmisivita [m²/s]:	$T = 3,02 \times 10^{-5}$
Koeficient filtrace [m/s]:	$K = 1,21 \times 10^{-5}$

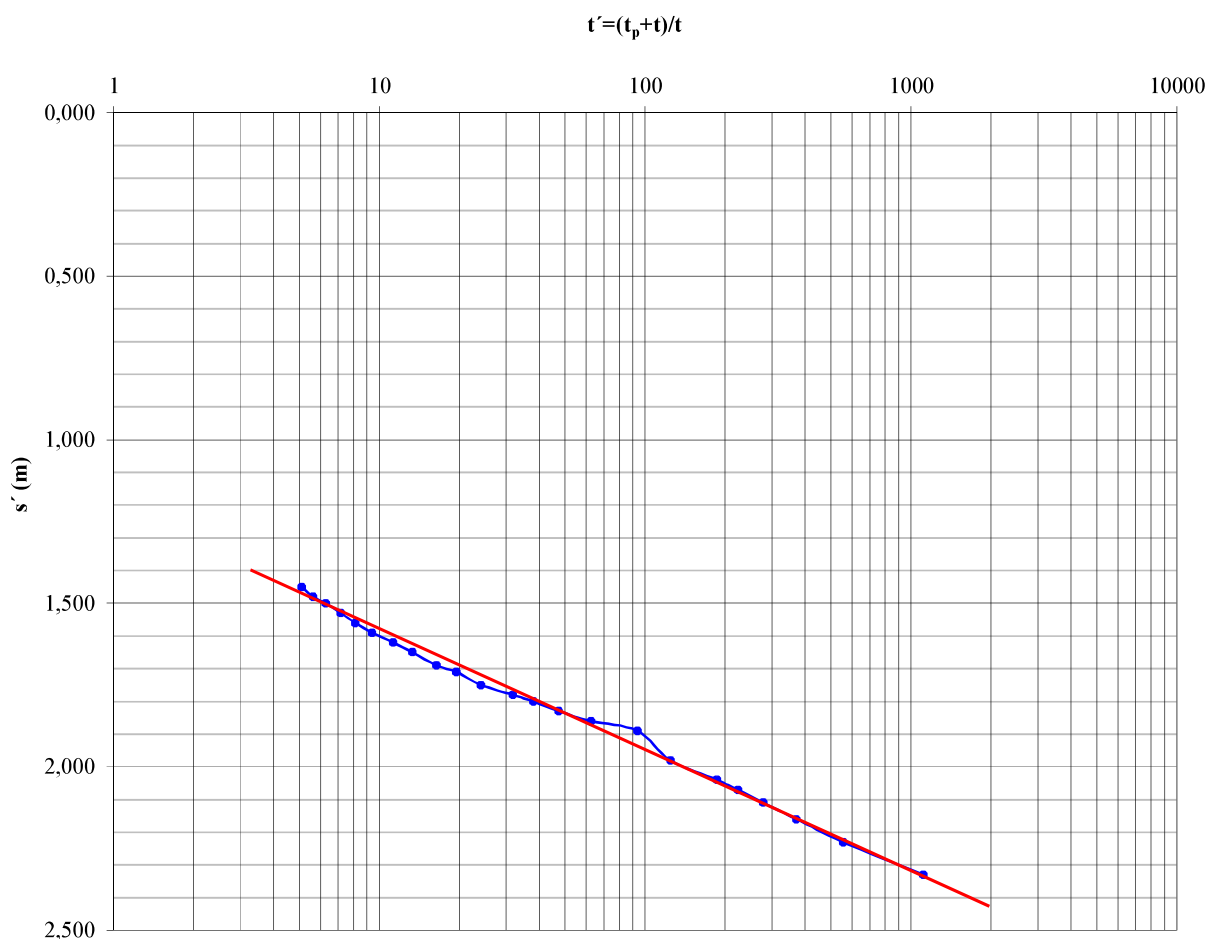
**Grafické vyhodnocení stoupací zkoušky
realizované ve vrtu HM-2**

Vydatnost čerpání:	$Q_{\text{prům}} = 0,1$ [l/s]
Doba čerpání:	$t = 3$ hod 5 min
Doba stoupaní:	$t = 2$ hod 20 min
Mocnost zdvhně:	$M = 2,5$ [m]
Dosažené snížení:	$s = 2,52$ [m]
Transmisivita [m²/s]:	$T = 8,16 \times 10^{-5}$
Koeficient filtrace [m/s]:	$K = 3,26 \times 10^{-5}$
